A.P.F. 66 – Accessibilité des plages - été 2018

ARGELES-SUR-MER - poste de secours n° P 6

Adresse : plage du Racou

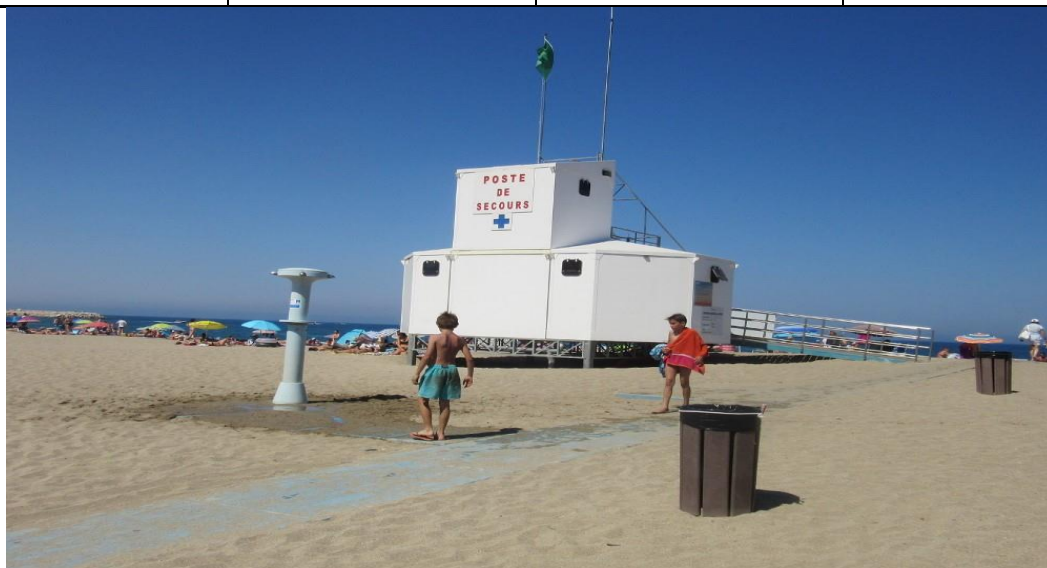
Critères	Accessibilité	Caractéristiques : L = longueur, l = largeur, etc...
Parking GIC	OUI	3 emplacements proches
Cheminement	OUI	Asphalte + plaques béton + tapis
		L = 120 mètres l = 1,20 à 1,50 mètre 2 Espaces de croisement tous les 10 mètres Tapis interrompu à 5 mètres du rivage
W C	OUI	A l'entrée de la plage et dans le poste de secours
Douche	OUI	Sur la plage
Tiralo	OUI	1 tiralo + personnel aidant
Autre	Divers commerces, bars, restaurants sont à proximité	
	Accessibilité à la baignade	
RESUME	en autonomie	avec accompagmt
Fauteuil manuel	OUI	OUI
Fauteuil électrique	OUI	OUI
	Sécurité assurée par sauveteurs aquatiques municipaux

L'absence de tiralo et la distance restant à parcourir dans le sable rendent la baignade impossible en autonomie aux PMR se déplaçant en FR. Il manque un espace contigu au tapis permettant le repos des PMR en F.R. sur la plage (le tapis est utilisé en permanence par les valides qui vont-et-viennent ...)
